作業上の注意

キャブレータ ソレノイド チューブの点検

バルブの漏れ点検

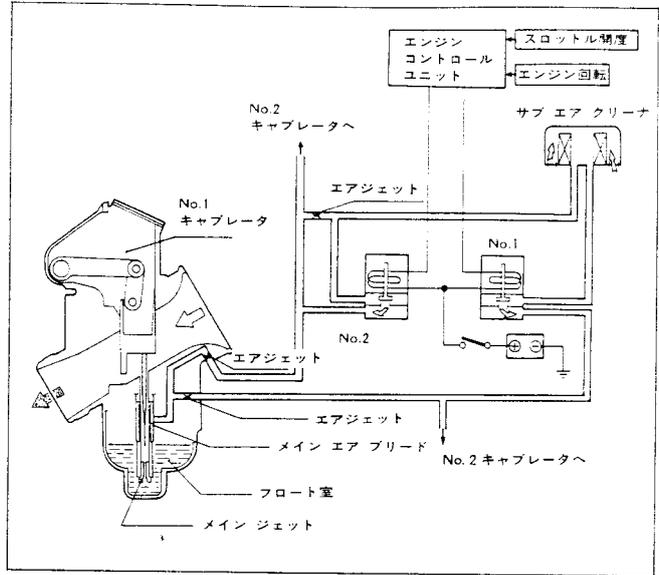
エア クリーナケースを取外す。(⇒20-29)
 No.1・2ソレノイドの2Pカブラの接続を外す。
 No.1ソレノイドから下側のチューブを外す。
 ソレノイド下側に負圧をかけて、保持できれば正常である。

30mmHg以上の負圧をかけないこと。

保持できない時は、ソレノイドを交換する。
 No.2ソレノイドについても同様に点検する。

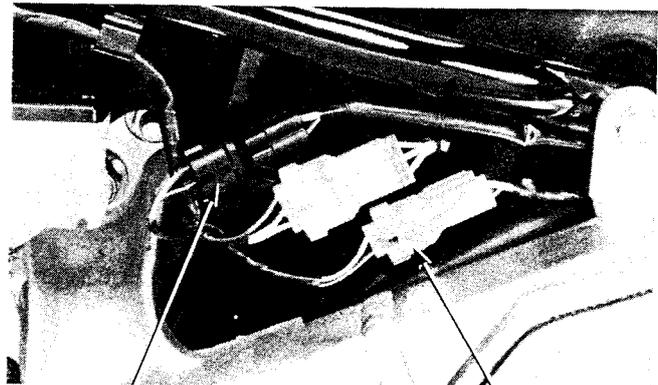
ソレノイド2Pカブラを接続してメイン スイッチをONにし、上記と同様の点検を行う。負圧が保持できれば良好である。保持できない場合は、エンジン コントロール ユニットのワイヤハーネスの点検を行う。
