## Frenler ► Fren Pabucu Aşınmasının Kontrol Edilmesi

### Fren Pabucu Aşınmasının Kontrol Edilmesi

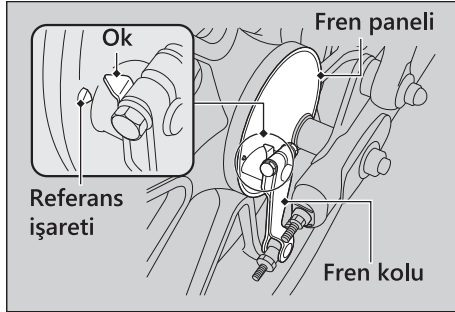
Arka frende fren aşınma göstergesi bulunur.

Fren uygulandığında, fren koluna takılı bir ok fren paneli üzerindeki bir referans işaretine doğru hareket eder. Eğer ok işareti fren tamamen uygulandığında referans işareti ile hizalanırsa, fren pabuçları değiştirilmelidir. Bunun için, yetkili servise başvurunuz.
