Проверка износа приводной цепи

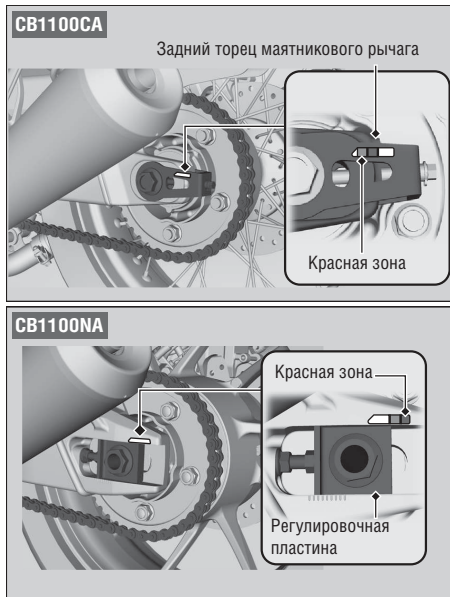
CB1100CA Проверьте табличку износа цепи при ее регулировке. Если красная зона на табличке находится напротив окончания заднего торца маятникового рычага после того, как цепь была отрегулирована до правильного провисания, то это означает, что цепь чрезмерно изношена и подлежит замене.

CB1100NA Проверьте табличку износа цепи при ее регулировке. Если красная зона находится напротив задней кромки на пластине регулятора на маятниковом рычаге после того, как цепь была отрегулирована до правильного провисания, то это означает, что цепь чрезмерно изношена и подлежит замене.

Цепь: DID50VA11 или RK50HF0Z6
