# 簡単なメンテナンス

## 《ブレーキパッドの摩耗の点検》

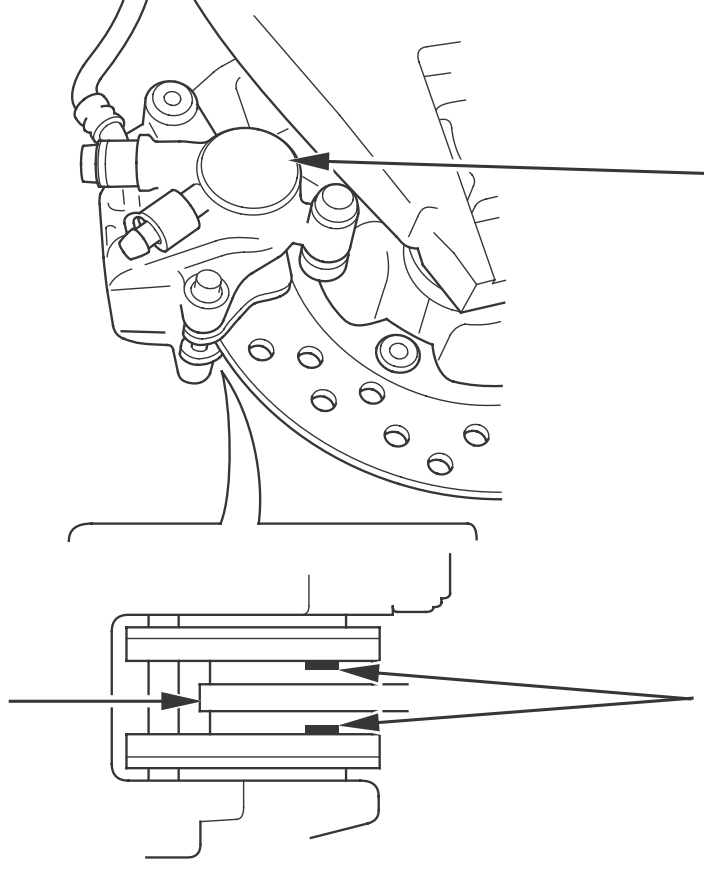
ブレーキキャリパの後側からのぞいて、パッドの摩耗限界溝がブレーキディスクの側面に達したら、パッドの摩耗限界です。

ディスク

パッドの摩耗限界溝

ブレーキキャリパ

摩耗限界に達したら、ブレーキパッドを左右同時に交換してください。

ブレーキパッドの交換は、Honda販売店にご相談ください。
