- CRF1100L Africa Twin Adventure Sports /
- CRF1100L Africa Twin Adventure Sports ES /
- CRF1100L Africa Twin Adventure Sports Dual Clutch Transmission /
- CRF1100L Africa Twin Adventure Sports ES Dual Clutch Transmission

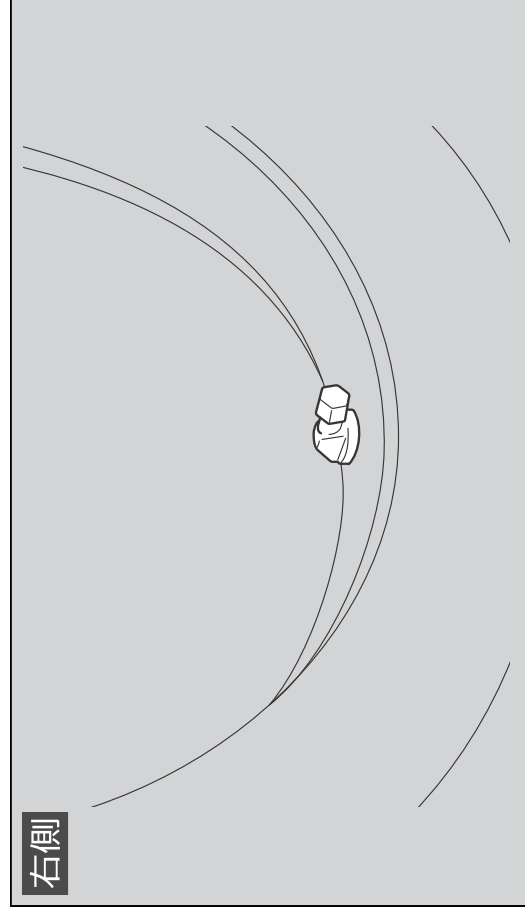
エアバルブの向きがかわっていても、もとに戻そうとせず、Honda 販売店にご相談ください。

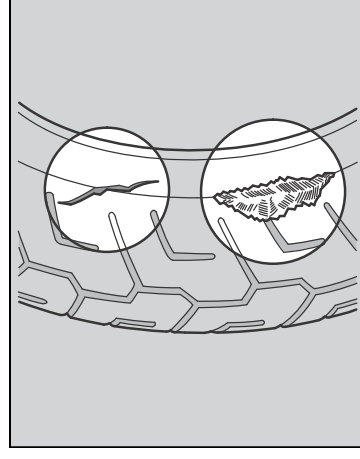
■ 亀裂と損傷の点検

タイヤの全周に、亀裂や損傷、ひび割れおよび釘、石、その他の異物が刺さったり、かみ込んだりしていないかを点検します。道路の縁石などにタイヤ側面を接触させたり、大きな凹みや突起物を乗り越したときは、必ず点検してください。

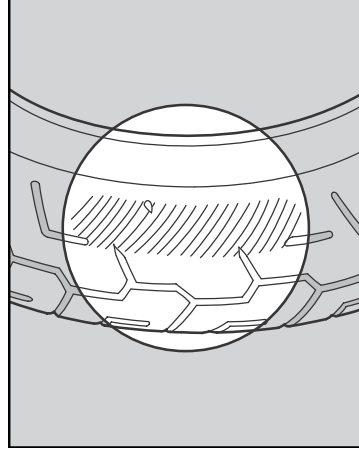
■ 異状な摩耗の点検

タイヤの接地面が異状に摩耗していないかを点検します。
