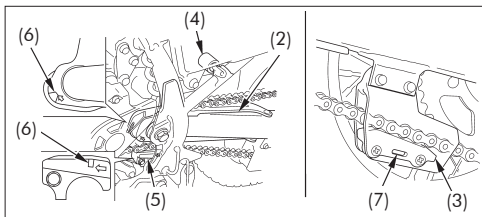
- (2) Deslizador
 (3) Guia
 (4) Rolete
 (5) Deslizador inferior
 (6) Limites de desgaste
 (7) Visor de inspeção

5. Meça uma seção da corrente para determinar se ela está desgastada além do limite de uso. Meça a distância entre os pinos (do centro de um pino até o centro de outro). Se a distância exceder o limite de uso, a corrente estará desgastada e deverá ser substituída.

Corrente nova: 635 mm

Limite de uso: 637 mm
