## M-6

Tampa Lateral Direita

Right Crankcase Cover

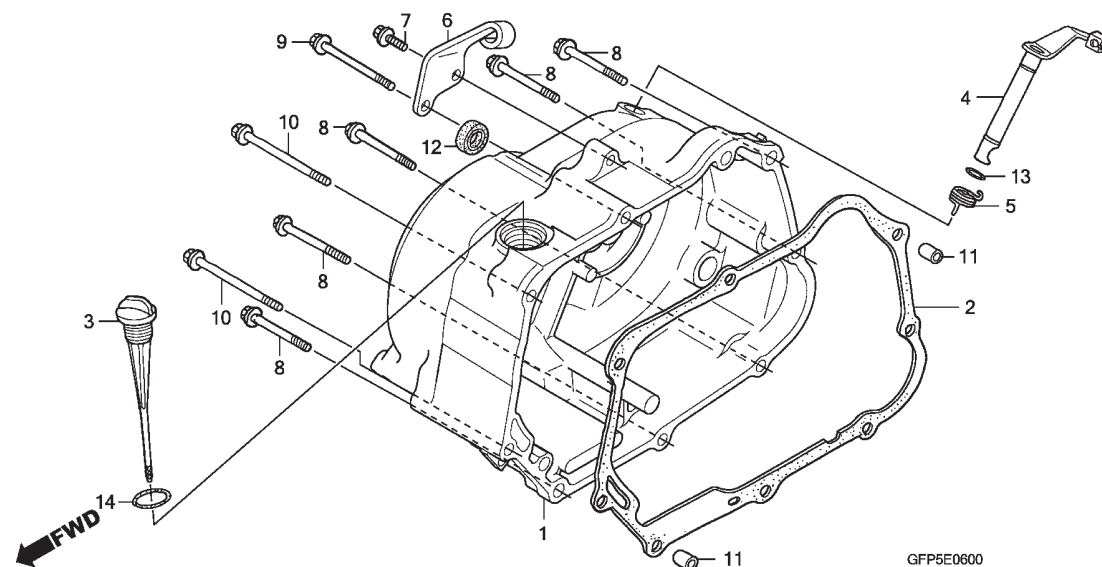
Cubierta Lateral Derecha

| Ref.<br>Nº | N.O.S. | Item de serviço | T.M.O. | Ref.<br>Nº | Nº da peça | Descrição | Qtd.<br>POP100<br>7 | Nº de série | Tipo |
|---|---|---|---|---|---|---|---|---|---|
| 1 | 110159 | Tampa, Lateral: Direita ..... | 0,5 | 1 | 11330-GFP-900 | Tampa Comp., Lateral Direita ..... | 1 | ..... | ..... |
| 2 | 110158 | Junta, Tampa Lateral: Direita ..... | 0,4 | 2 | 11394-GW8-680 | Junta, Tampa Lateral Direita ..... | 1 | ..... | ..... |
| 4 | | (5) | | 3 | 15651-GFP-900 | Medidor, Nível Óleo ..... | 1 | ..... | ..... |
| | 2121A7 | Alavanca, Embreagem ..... | 0,5 | 4 | 22810-KFL-900 | Alavanca Comp., Embreagem ..... | 1 | ..... | ..... |
| 12 | 112105 | Retentor, Óleo Sistema Partida ..... | 0,5 | 5 | 22815-166-000 | Mola, Alavanca Embreagem ..... | 1 | ..... | ..... |
| | | | | 6 | 22821-GFP-900 | Receptor, Cabo Embreagem ..... | 1 | ..... | ..... |
| | | | | 7 | 90040-GHR-660 | Parafuso, Flange, 6x16 ..... | 1 | ..... | ..... |
| | | | | 8 | 90040-GHR-760 | Parafuso, Flange, 6x40 ..... | 5 | ..... | ..... |
| | | | | 9 | 90040-GHR-810 | Parafuso, Flange, 6x65(SH) ..... | 1 | ..... | ..... |
| | | | | 10 | 90040-GHR-840 | Parafuso, Flange, 6x80(SH) ..... | 2 | ..... | ..... |
| | | | | 11 | 90702-KFM-900 | Pino Guia, 8x12 ..... | 2 | ..... | ..... |
| | | | | 12 | 91202-302-010 | Retentor, Óleo, 13,8x24x5 ..... | 1 | ..... | ..... |
| | | | | 13 | 91305-GFP-900 | Anel, Vedação, 8,8x1,9 ..... | 1 | ..... | ..... |
| | | | | 14 | 91307-KRM-840 | Anel, Vedação, 18x3 ..... | 1 | ..... | ..... |
