E - 1
 เสื้อสูบ/ฝาสูบ
 Cylinder/Cylinder Head

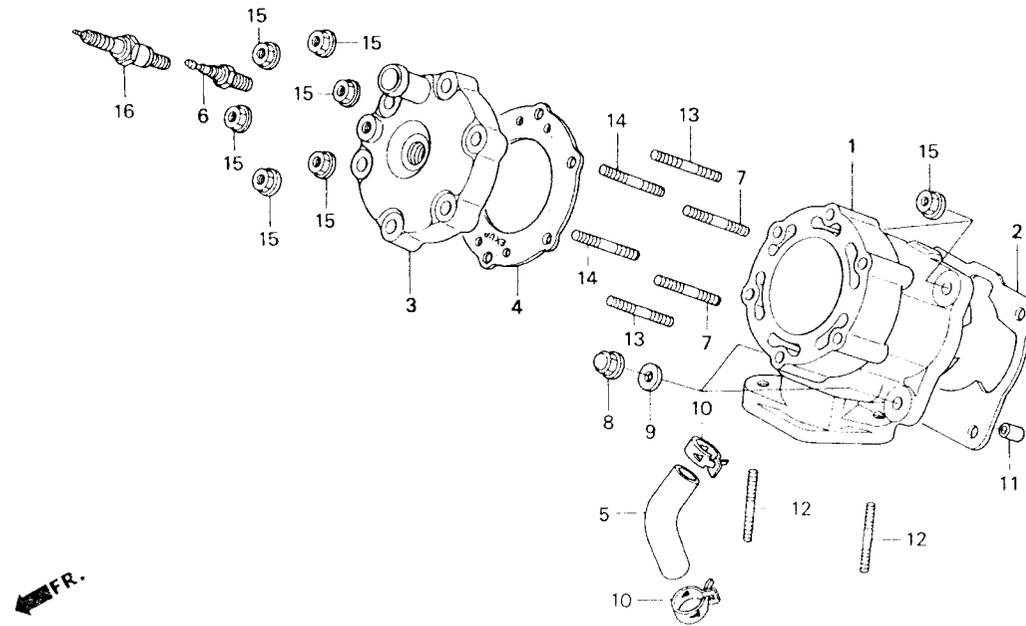
หัวข้อการบริการ	เวลาในการบริการ	ลำดับ	หมายเลขอะไหล่	ชื่ออะไหล่	LS125 Y จำนวนที่ใช้	หมายเลขเครื่อง
หัวเทียน	0.2	1	12110 KBA 840	เสื้อสูบ A	1	CYLINDER COMP. A
ท่อน้ำหล่อเย็น A	0.4		12120 KBA 840	เสื้อสูบ B	1	CYLINDER COMP. B
ชุดวัดอุณหภูมิ			12130 KBA 840	เสื้อสูบ C	1	CYLINDER COMP. C
ปะเก็นฝาสูบ	0.6	2	12191 KBP 902	ปะเก็นเสื้อสูบ.....	1	GASKET, CYLINDER
ฝาสูบ	0.8	3	12201 KBP 900	ฝาสูบ.....	1	HEAD, CYLINDER
ปะเก็นเสื้อสูบ	1.2	4	12251 KBP 900	ปะเก็นฝาสูบ.....	1	GASKET, CYLINDER HEAD
ชุดเสื้อสูบ A	1.7	5	19501 KBP 900	ท่อน้ำหล่อเย็น A	1	HOSE A, WATER
เครื่องหมายที่เสื้อสูบ		6	37750-PC1-004	ชุดวัดอุณหภูมิ (DENSO)	1	THERMO UNIT (DENSO)
		7	90001-KW6-840	โบลท์สตั๊ด, 8x40	2	BOLT, STUD, 8x40
		8	90443-107-000	น็อตหัวหมวก, 8 มม.	2	NUT, CAP, 8MM
		9	90495-MN5-000	แหวนรองกันรั่ว, 8 มม.	2	WASHER, SEALING, 8MM
		10	90682-SB0-671	เข็มขัดรัดท่อ.....	2	CLAMP, CANISTER HOSE
		11	90703-KGC-000	ปลอกสลัก, 10x16.....	1	PIN, DOWEL, 10x16

12	90900-08022-0B	โบลท์สตั๊ด, 8x22	2	BOLT, STUD, 8x22
		13	92009-08035-0E	โบลท์สตั๊ด, 8x35	2	BOLT, STUD, 8x35
